ОБЛІКОВА КАРТКА

Найменування об'єкта: «Церква Різдва Пресвятої Богородиці»

населений пункт (тип та назва) __с. Мусійки _____

Історична довідка

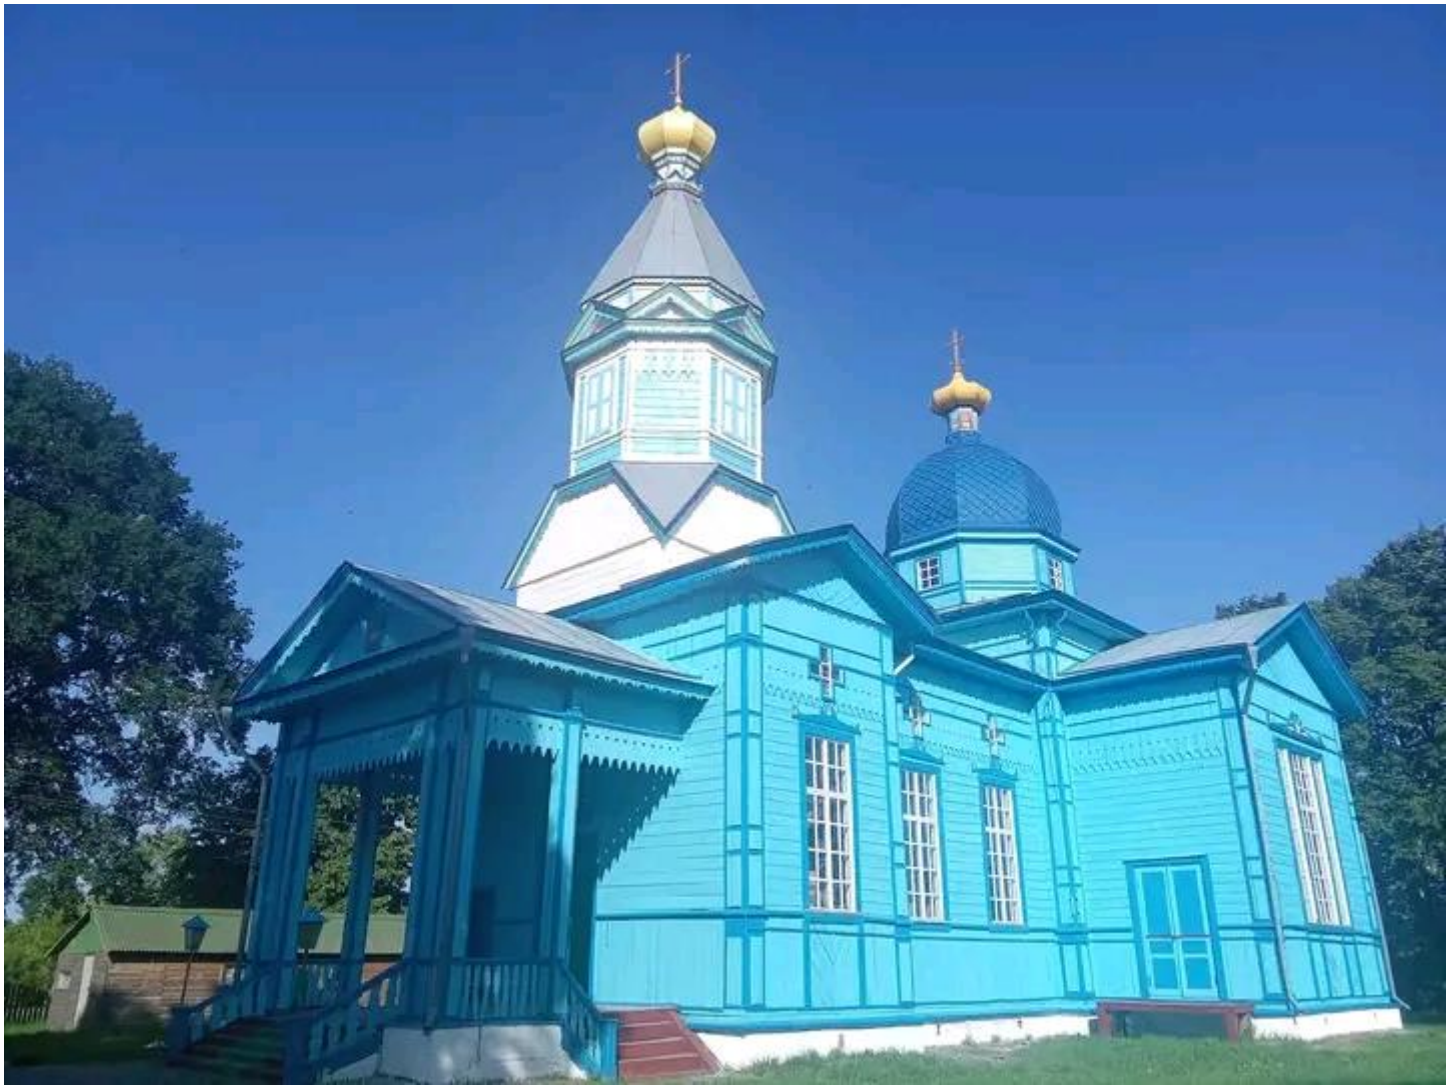
Будівля церкви потребує ремонту. Відмостка з асфальту вся в тріщинах, цоколь цегляний, штукатурений, в деяких місцях відпадають шматки штукатурки. Під час ремонту 2003 р. будівля була пофарбована олійними фарбами у яскраві блакитний, синій та білий кольори. За 16 років, що минули, церкву не фарбували. Кольори вигоріли на сонці і будівля має непривабливий і неохайний вигляд. Водозливні труби в задовільному стані.

Фото 1. Церква Різдва Пресвятої Богородиці, вигляд з південного заходу. Фото 09.10.2024.

Фото 2. Церква Різдва Пресвятої Богородиці. Вигляд з північного сходу. Фото 28.05.2019.

Фото 3. Церква Різдва Пресвятої Богородиці. Вигляд з південного заходу. Фото 28.05.2019.

Фото 4. Церква Різдва Пресвятої Богородиці. Вигляд з південного сходу. Фото 28.05.2019.

Фото 5. Церква Різдва Пресвятої Богородиці, вигляд із заходу. Фото 09.10.2024.

Фото 6. Церква Різдва Пресвятої Богородиці, вигляд вівтарної частини. Фото 09.10.2024.

Фото 7. Церква Різдва Пресвятої Богородиці, вигляд паламарні з південного боку. Фото 09.10.2024.

Фото 8. Церква Різдва Пресвятої Богородиці, вигляд із заходу. Фото 09.10.2024.

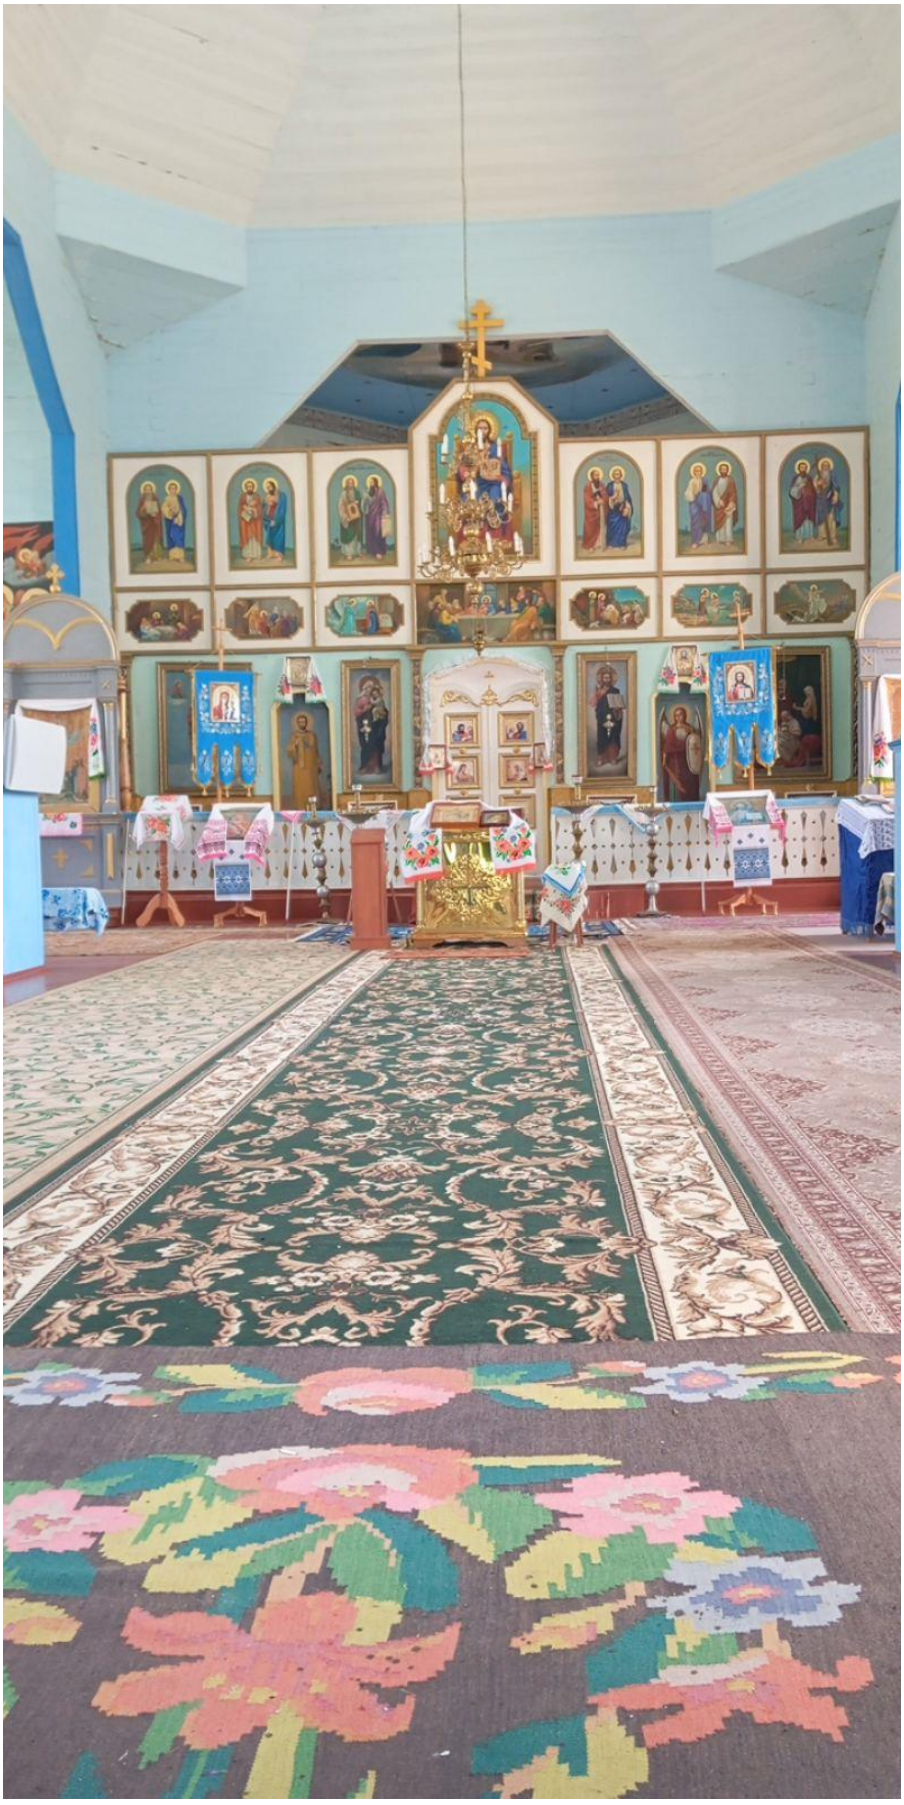
У 2003 р. громадою села церкву відремонтували. Посприяв проведенню робіт голова Вищого господарського суду Притика Дмитро Микитович За свідченням місцевого священика тоді в центральному нефі зняли автентичну дубову підлогу і замінили на сучасну дерев'яну, встановили сучасний пластиковий іконостас.

Під час існування в будівлі клубу було знято центральну баню. Відбудована вона не за проектом. В середині храму ширину хорів зменшили у двічі, Стовпи перенесли ближче до стіни а хори прикріпили металевими штирями до стелі. Тепер огорожа хорів перерізає хрещаті віконця.

В середині церква пофарбована білою олійною фарбою розписи майже відсутні. В центральному куполі зображення жовтої восьми кінцевої зірки, на стелях бічних притворів – жовті ромби. На стіні під хорами сучасний розпис на тему Адама і Єви в раю, що більше нагадує сцену з мультфільму про Мауглі. Фарба на стінах і стелях в багатьох місцях полущена і потребує косметичного ремонту. Опалення в церкві відсутнє. Підлога в бабинці і вівтарі автентична, в доброму стані. Сучасна підлога в центральному нефі в задовільному стані, але рипіть при ходьбі. Сходи на дзвіницю і хори – автентичні , в задовільному стані. Ганок центрального входу автентичний, потребує ремонту, дошки в багатьох місцях розійшлися і створили великі щілини. Ганки бічних входів дерев'яні, без піддашків, вони не збереглися.

Фото 9. Церква Різдва Пресвятої Богородиці. Сучасний пластиковий іконостас. Фото 09.10.2024.

Фото 10. Церква Різдва Пресвятої Богородиці. Сучасний розпис в бабинці під хорами. Фото 09.10.2024.

Фото 12. Церква Різдва Пресвятої Богородиці. Перероблені хори, що перерізають хрещате віконце. Фото 09.10.2024.

Рекомендований режим використання об'єкта культурної спадщини: Постійний контроль за станом конструкцій будівлі. Скласти проект реставрації об’єкта і провести реставрацію з відновленням історичного внутрішнього вигляду інтер’єрів пам’ятки.

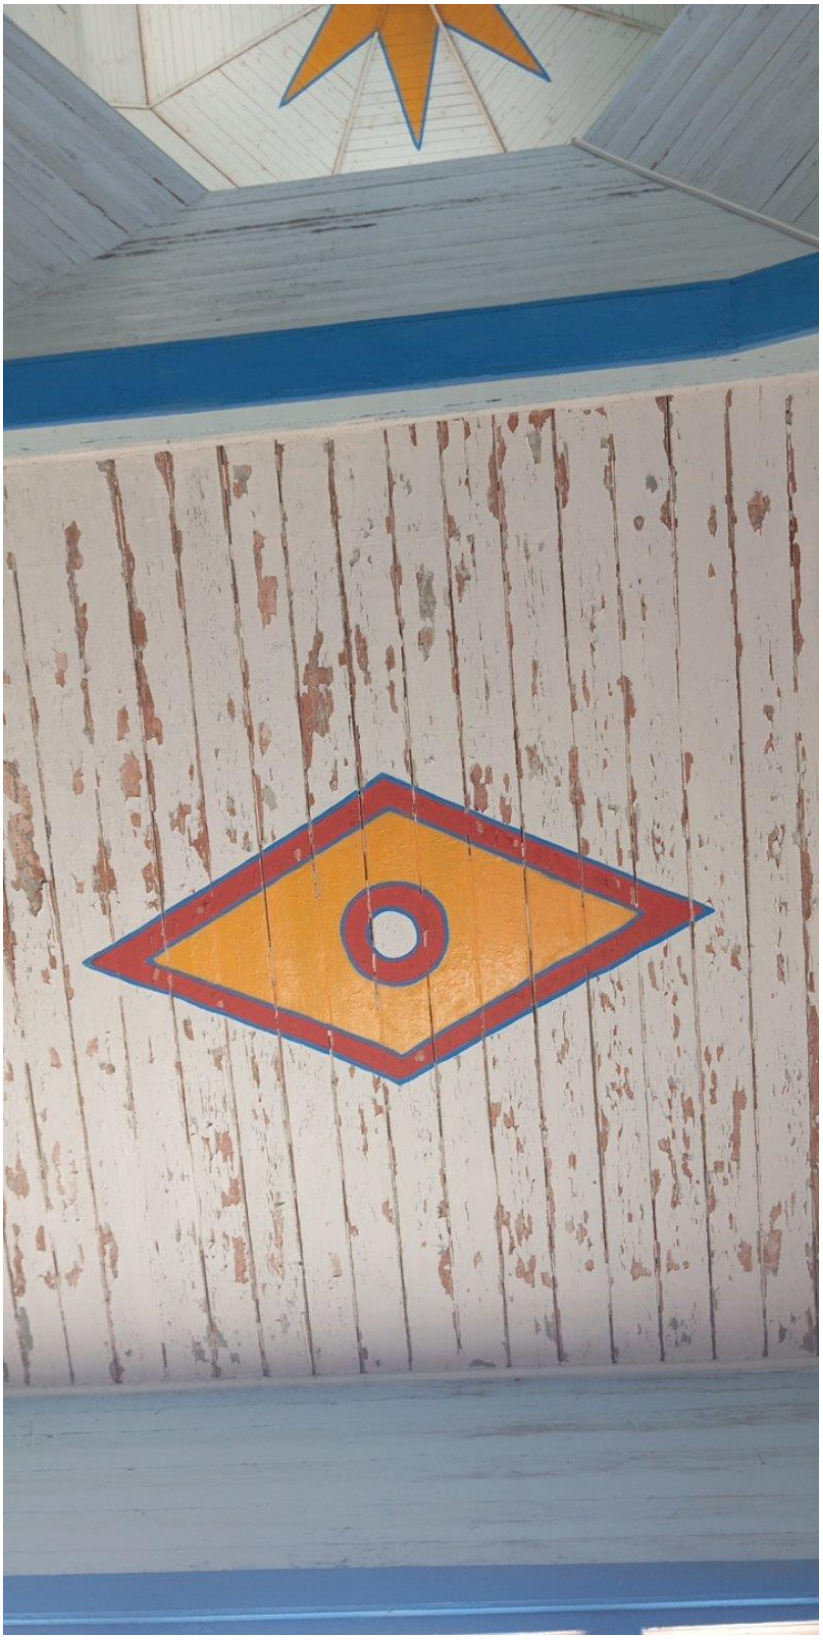
Фото 13. Церква Різдва Пресвятої Богородиці. Фрагмент розпису.
. Фото 09.10.2024.

Фото 14. Церква Різдва Пресвятої Богородиці. Фрагмент інтер’єру з великим вікном і хрещатим віконцем. Фото 09.10.2024.
