ОБЛІКОВА ДОКУМЕНТАЦІЯ

пам'ятка архітектури національного значення

ХРАМ НА ЧЕСТЬ СВЯТОГО МИКОЛАЯ

Київська область, м. Біла церква,
вулиця Млинова, будинок 10 літ. Б-1

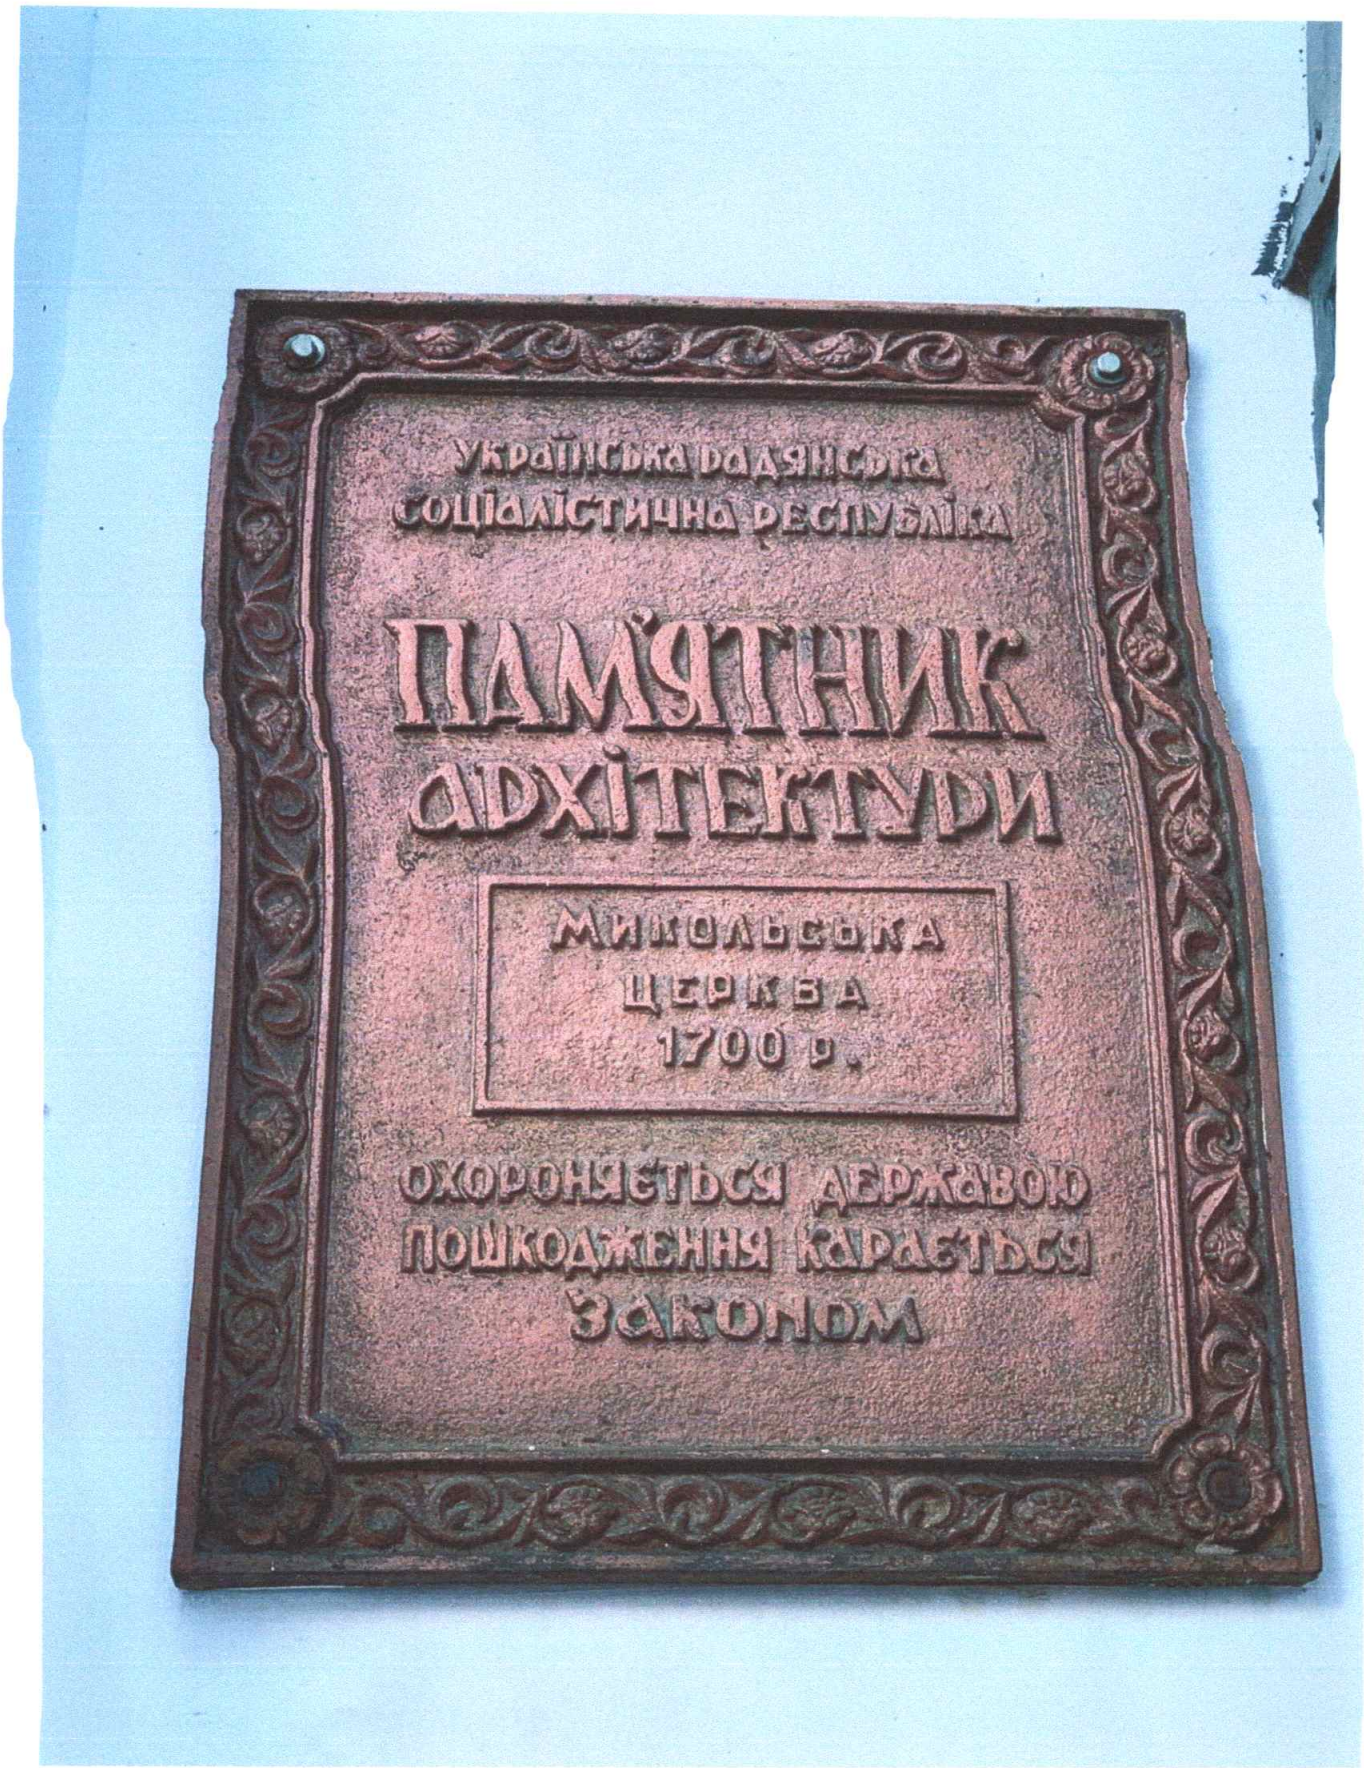
Фото 3.2. Охоронна дошка старого взірця з невірною назвою та датуванням

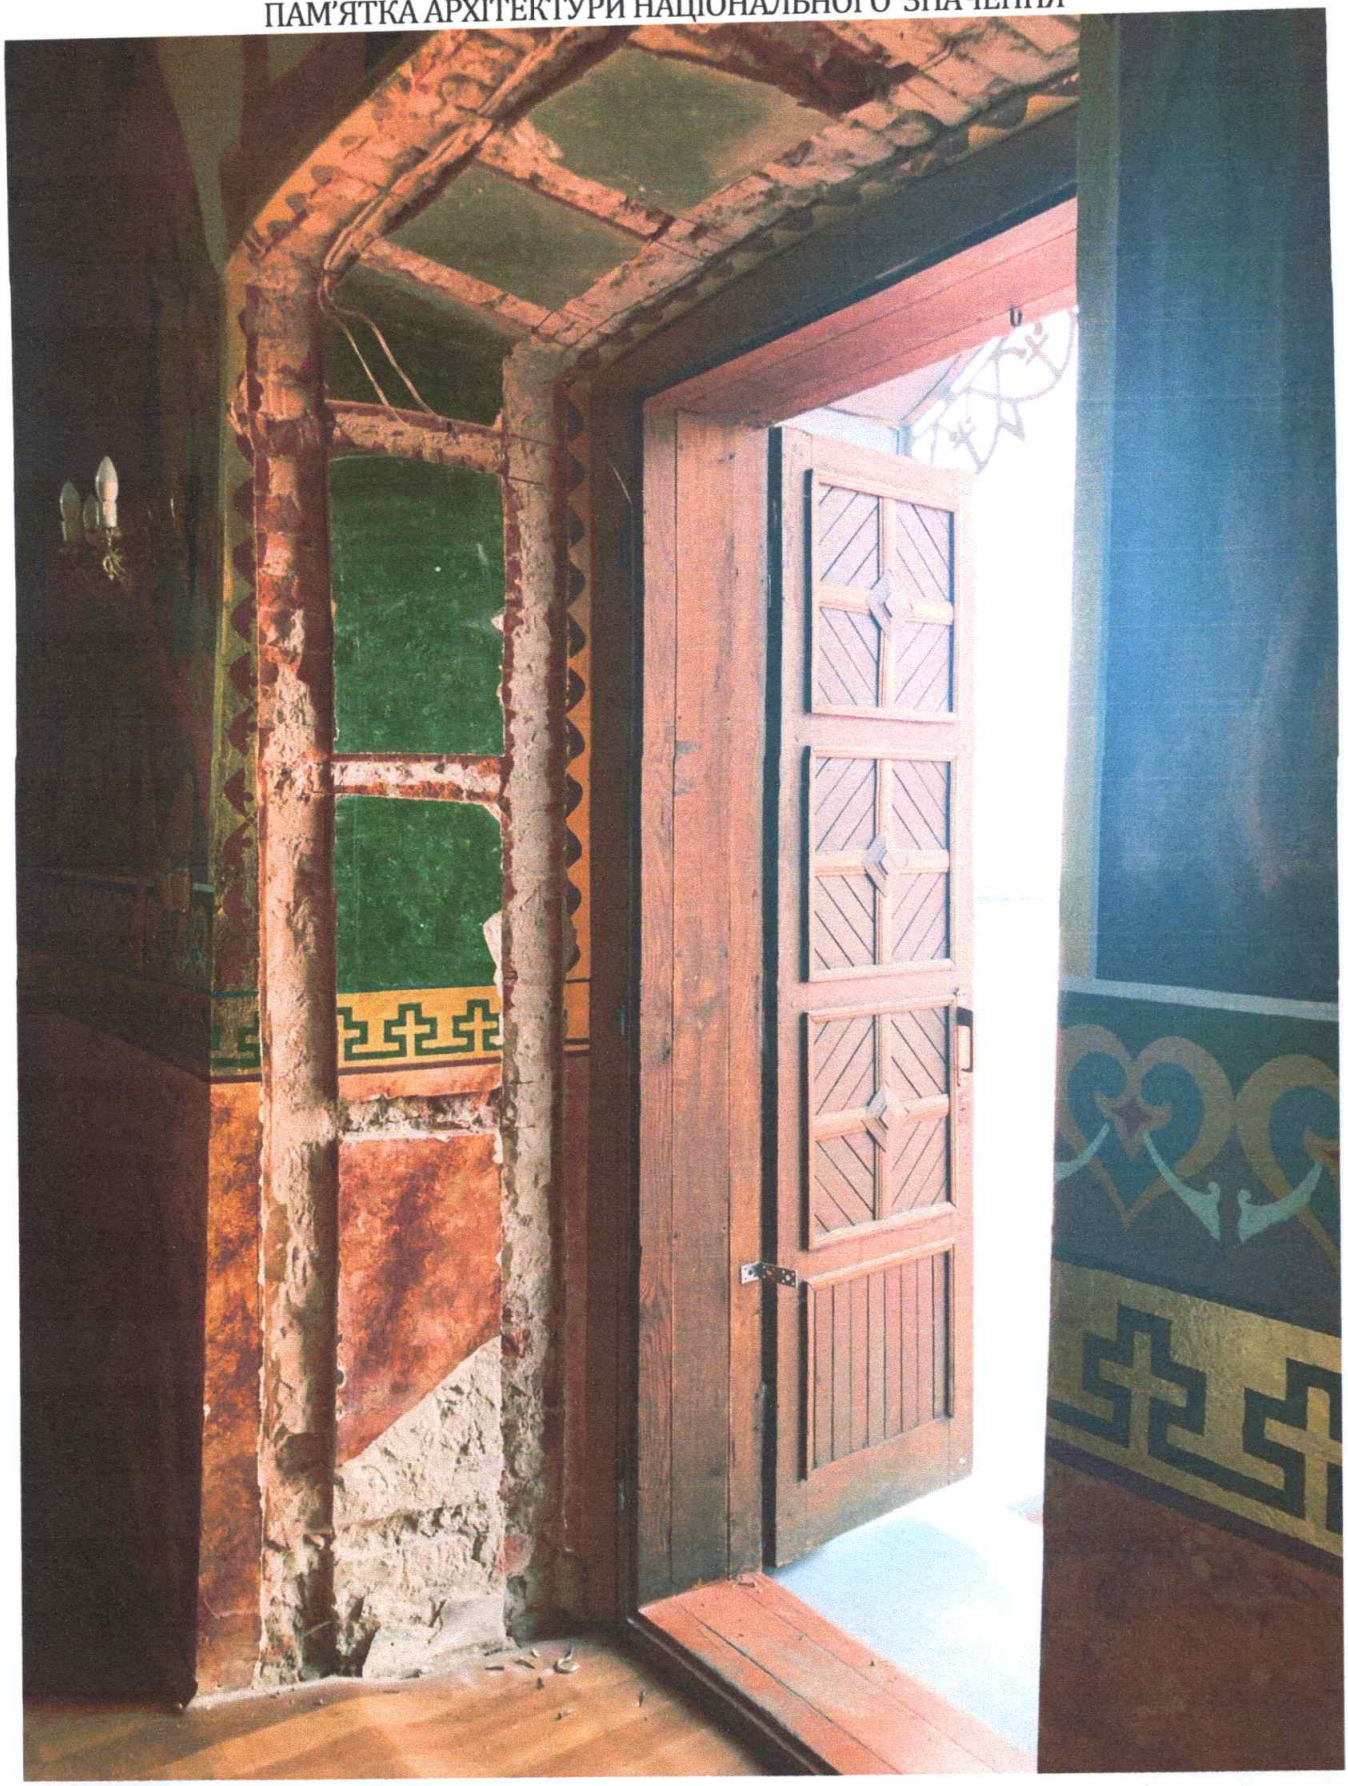
Фото 4.6. Розбиті відкоси дверного прорізу. Діяльність та відношення до пам'ятки колишньої РПЦ. Фото Аліси Святини

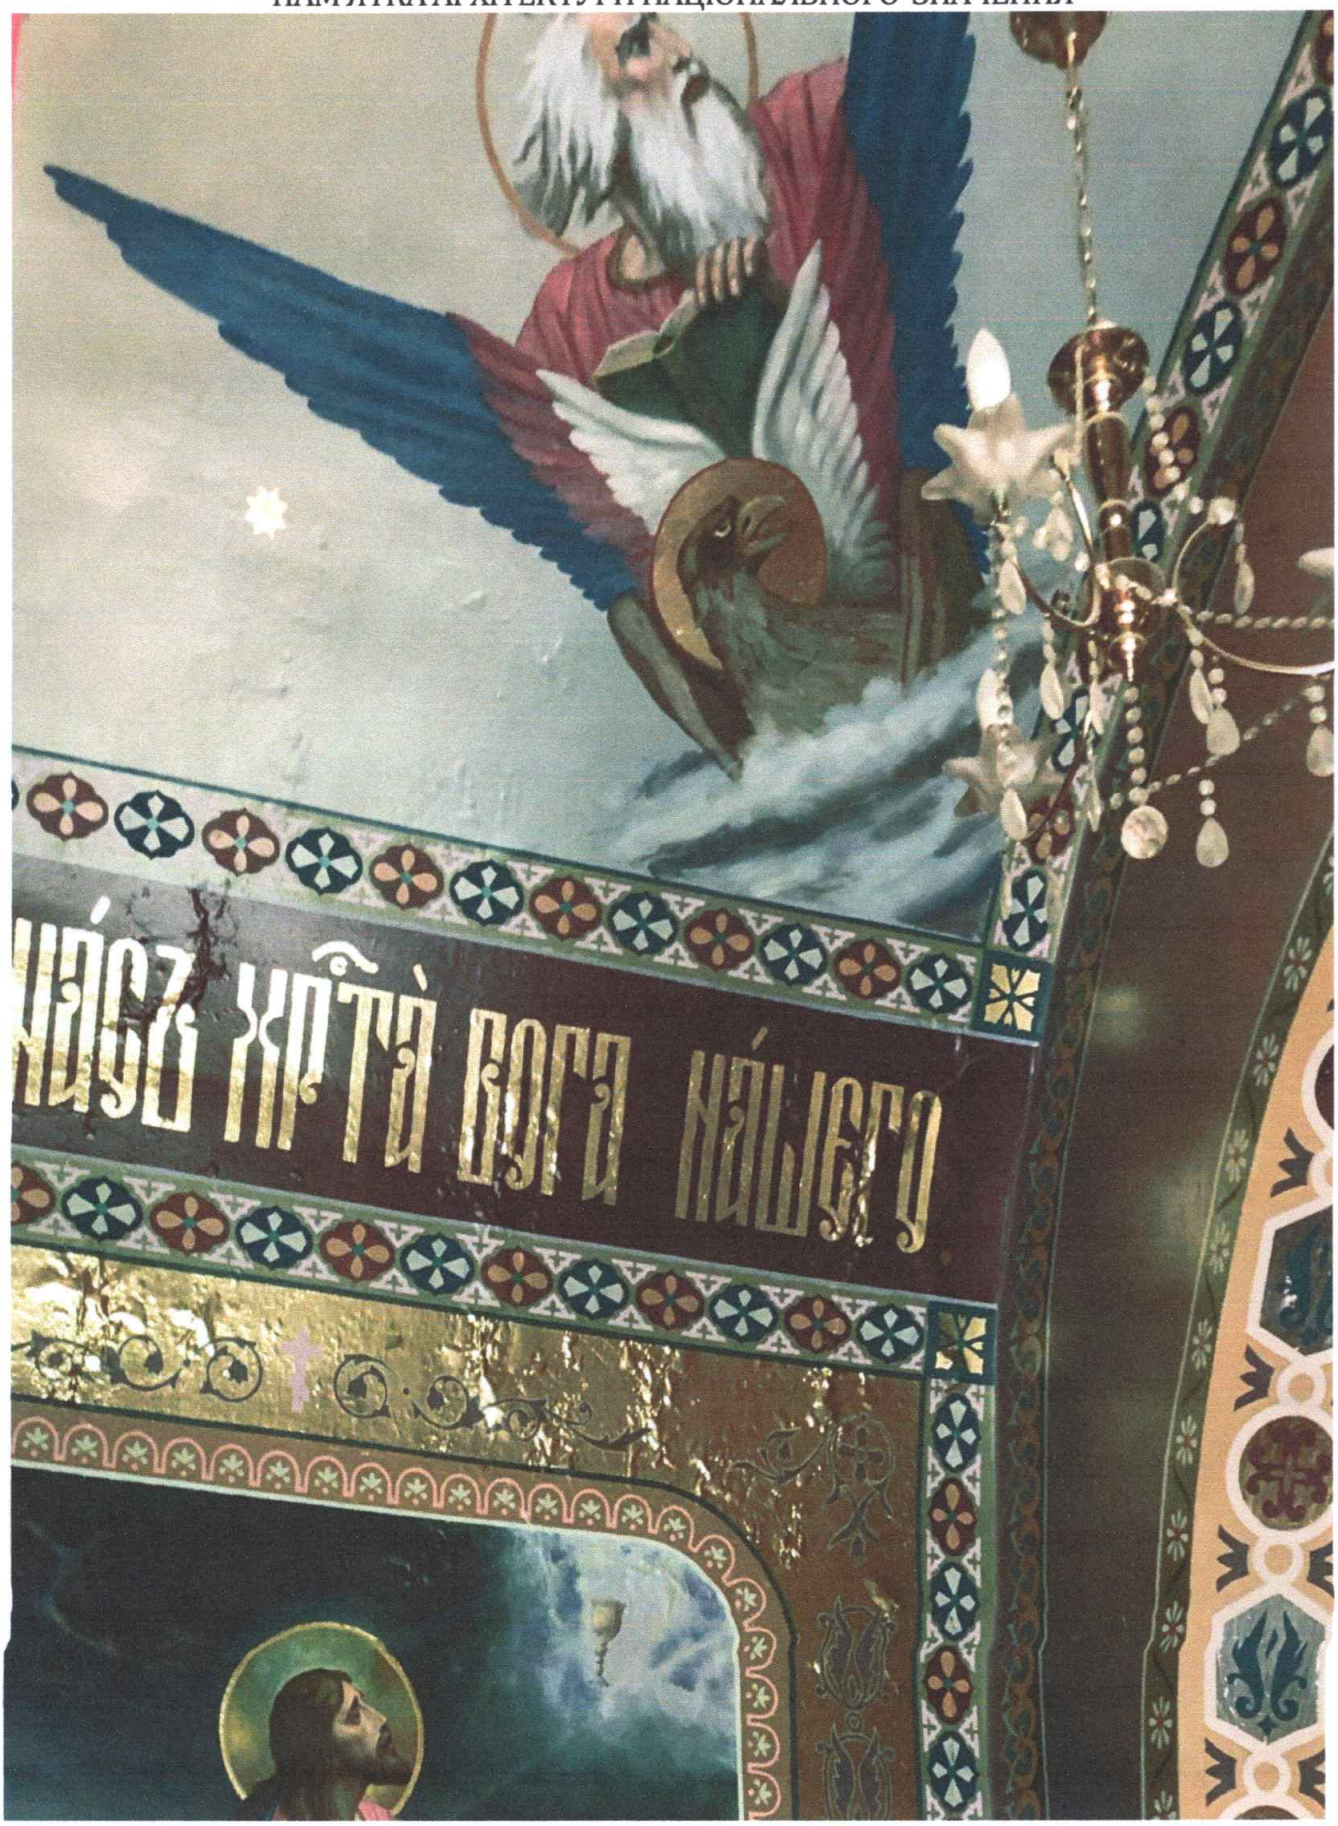
Фото 4.7. Здуття фарбових шарів розписів. Розписи сучасні, верхній образ з крилами в кольорах росії. Фото Аліси Святини

Фото 4.8. Капілярний підсос по стіновим площинам інтер'єру.
Фото Аліси Святини
