ПАСПОРТ

об'єкта культурної спадщини

Церква Іоана Златоуста (Іонівська церква)

Київська область, Фастівський район, Дмитрівська сільська рада, с. Півні, вул. Тітова

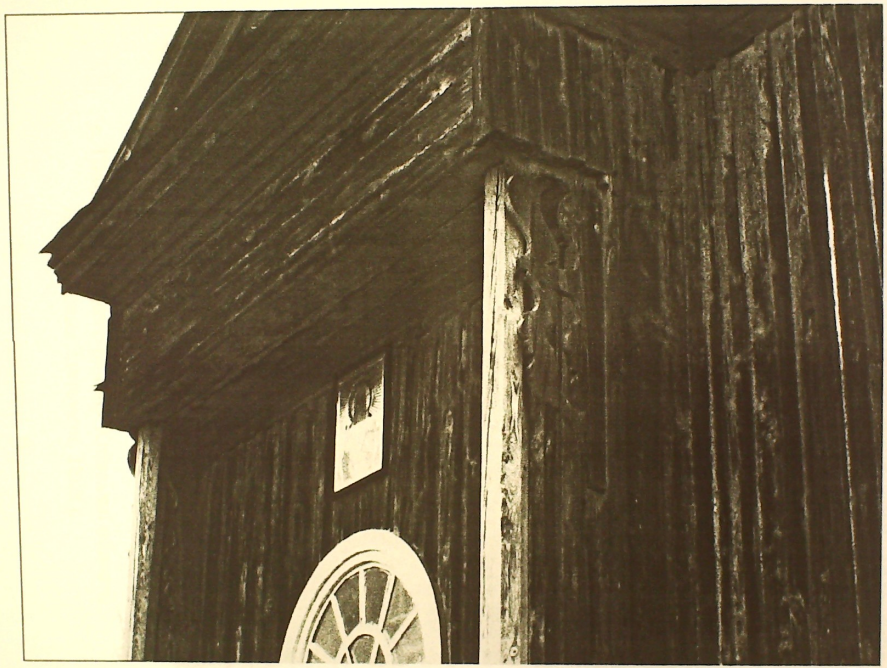
Фрагмент північно-західного фасаду.

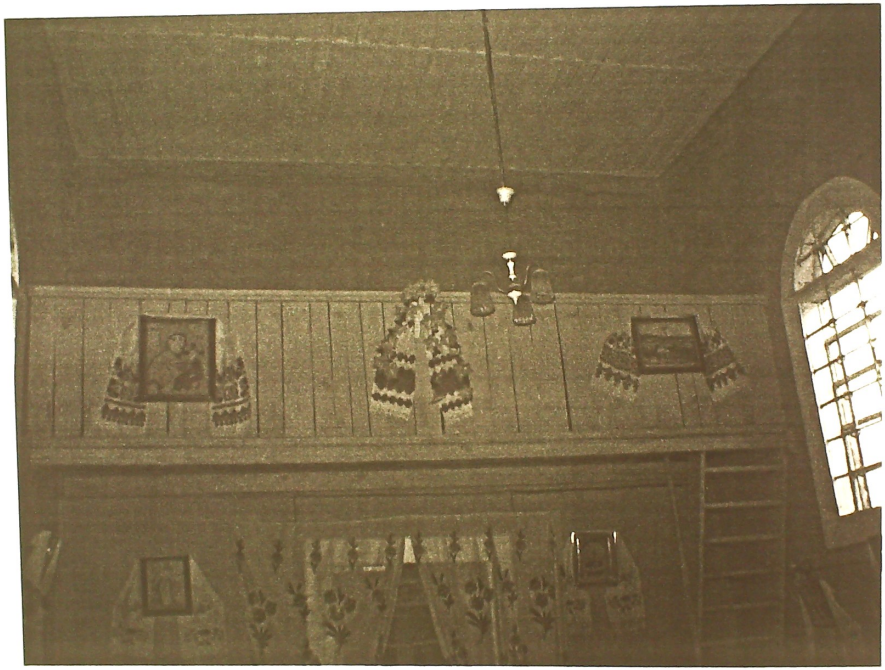
Інтер'єр церкви.

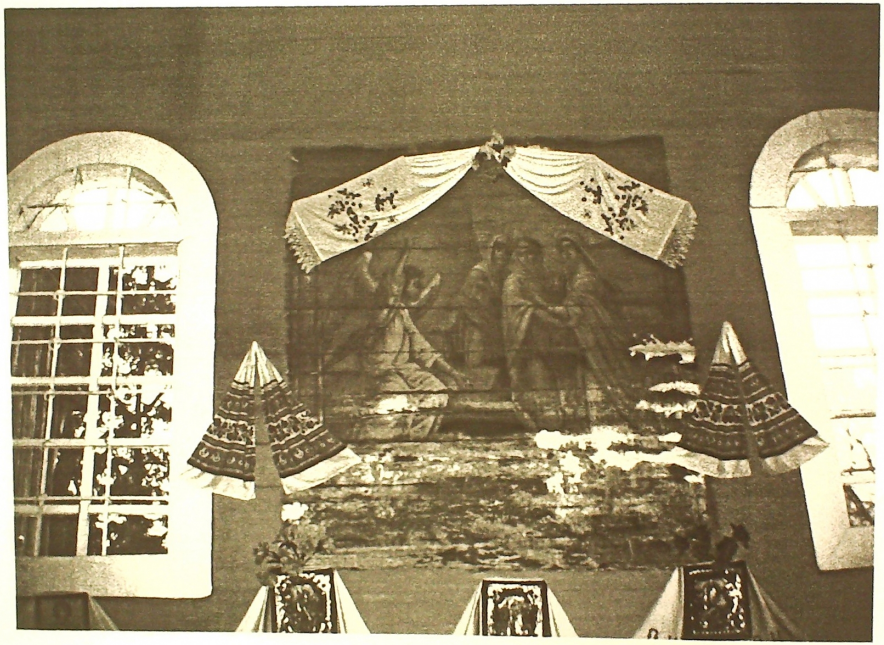
Фрагмент інтер*єру церкви. Хори.
