Церква Зіслання Св. Духа в Колочаві, 1795 р.

Міжгірський район, Закарпатська обл.

Пам'ятка архітектури національного значення
Охоронний № 216
Постанова Ради Міністрів УРСР від 24.08.1963 р. № 970

ПАСПОРТ ПАМ'ЯТКИ

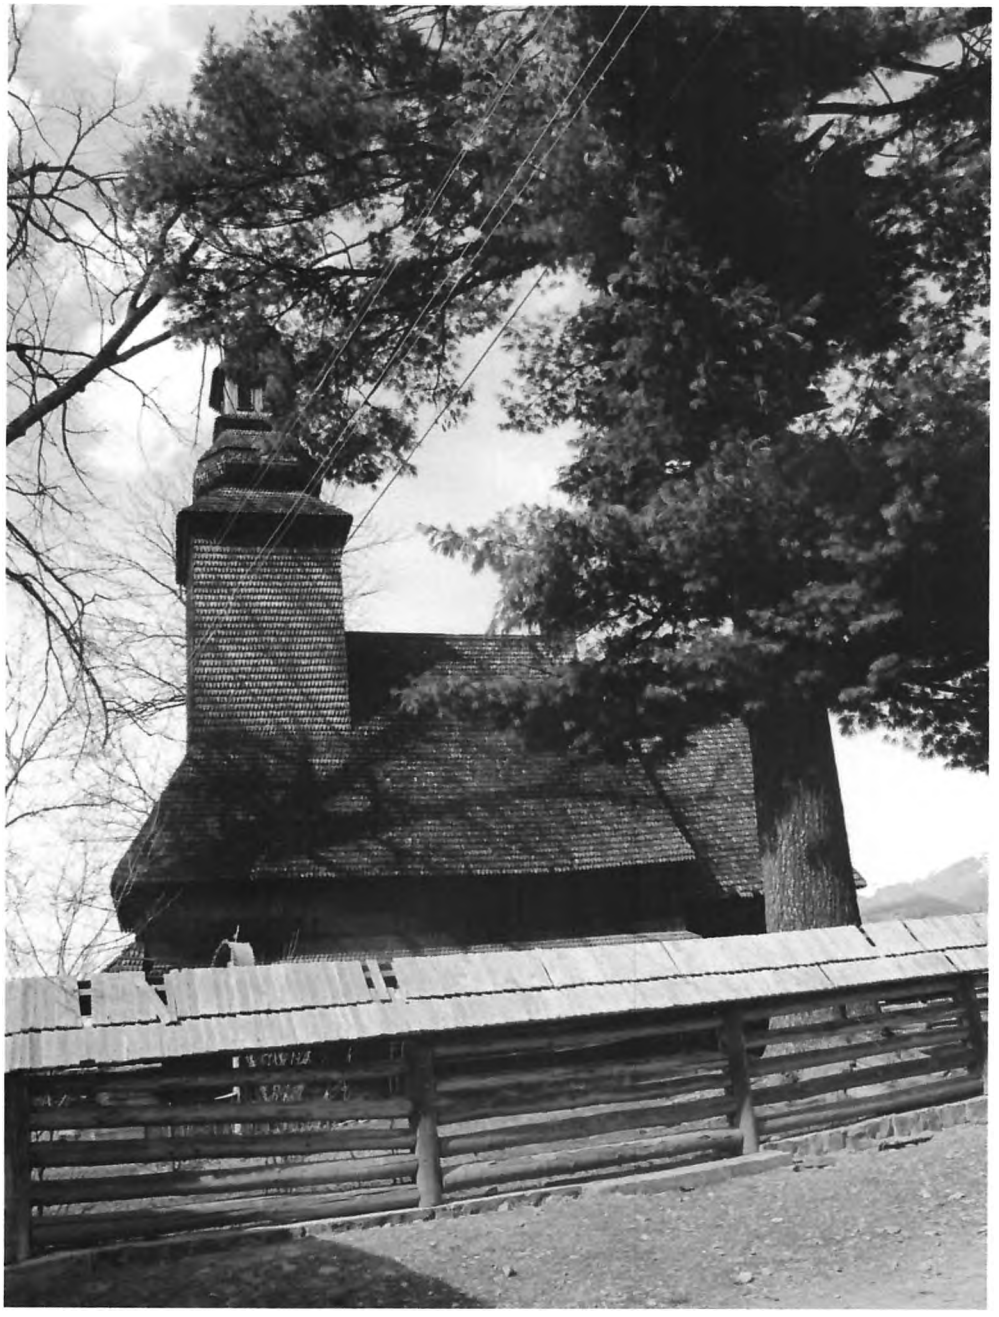
4. *Церква Зішестя Св. Духа, 1795 р. Вигляд від південного заходу. Будується гараж в охоронній зоні пам'ятки*
