ПАСПОРТ
об’єкта культурної спадщини

Замок.

АКТ

№ 14 від 15.05.2018 року

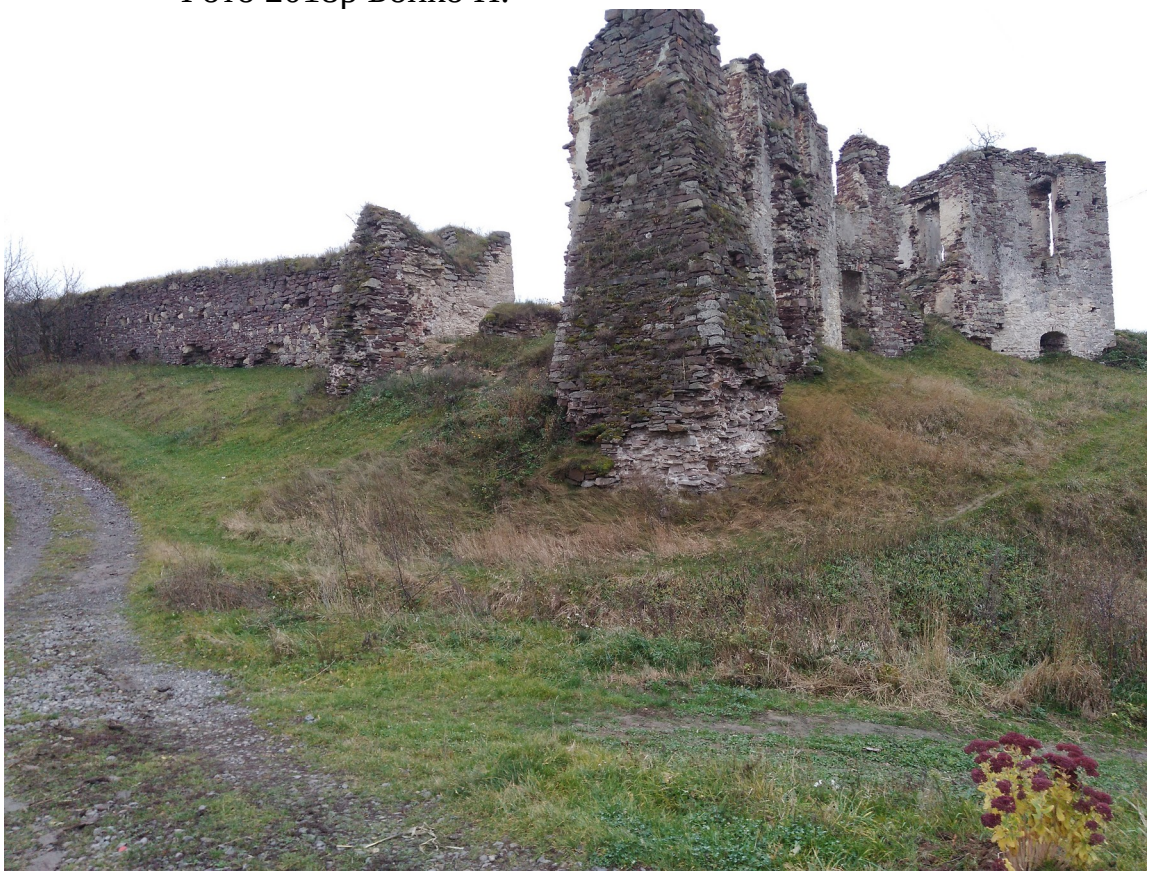
Фото 22. Північний бастіон. Вид з півночі. Фото 2018р Бойко П.
